PROYECTO DE EJECUCIÓN

(Nov/2014)

PRIMERA FASE. Restauración de las Cubiertas de la Iglesia de San Segundo, Ávila

PLANOS

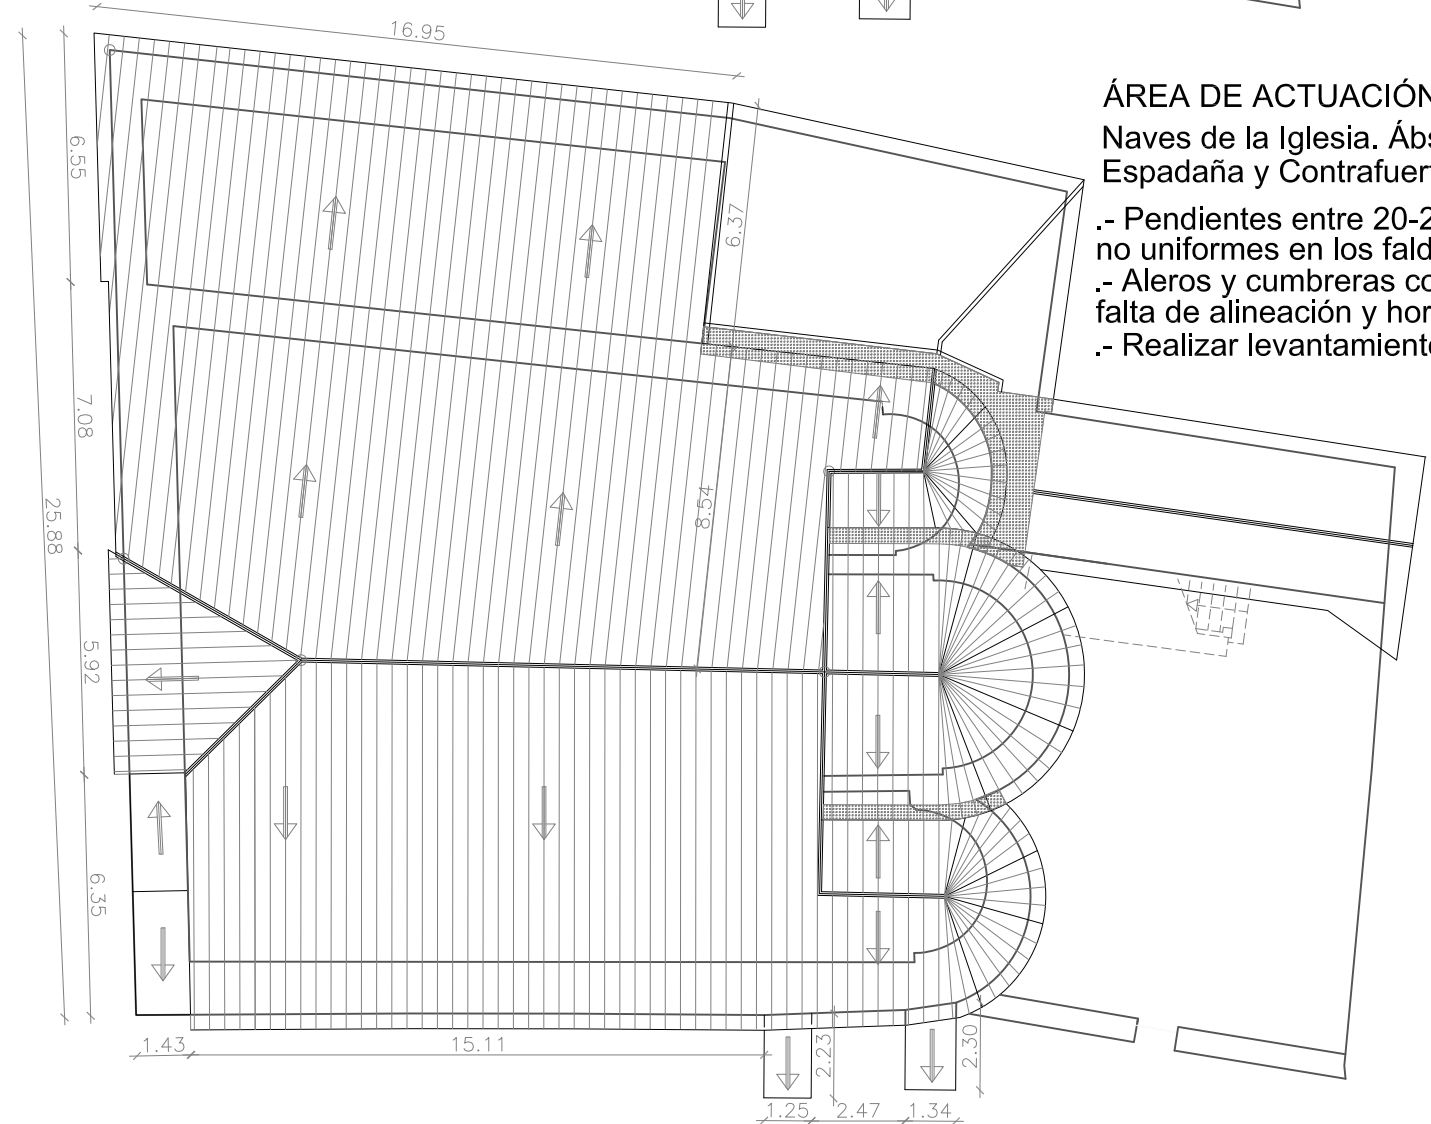
- Pendientes entre 20-25°, no uniformes en los faldones
- Aleros y cumbreras con falta de alineación y horizontalidad
- Realizar levantamiento previo a su desmontaje

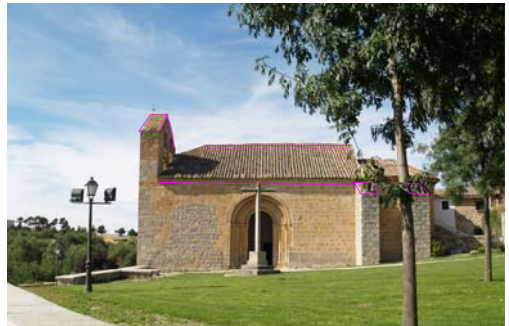
Faldón Sur. Sin alineación alero y cumbrera.
Cubierta de espadaña y contrafuertes a tratar.

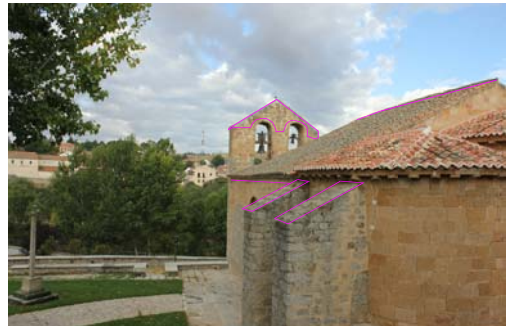
Faldón Sur. Sin alineación alero y cumbrera.
Cubierta de espadaña y contrafuertes a tratar.

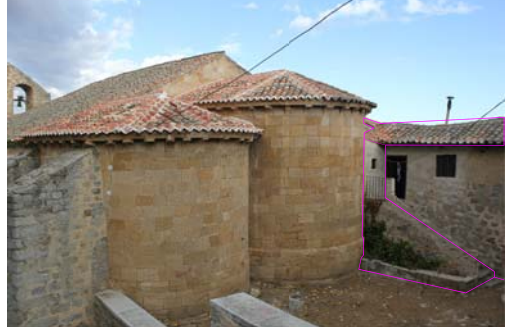
Casa del santero. Estructura en ruina.
No se actuará en esta fase de obra.

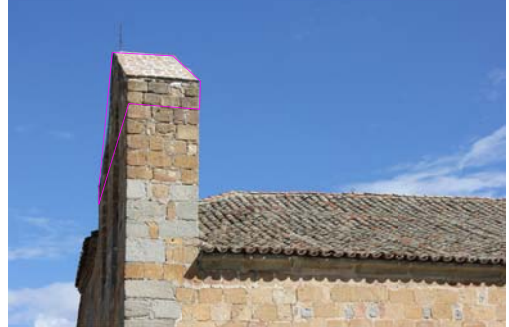
Estado actual de la cubierta de la espadaña.

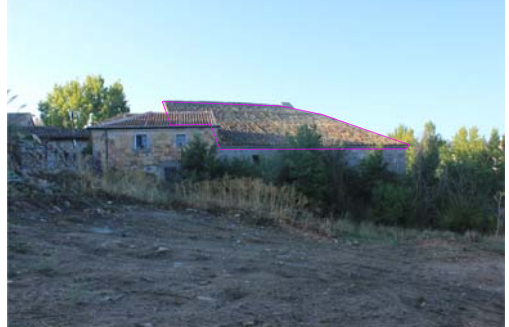
Faldón Norte, a ejecutar, sobre la Iglesia y el Convento.

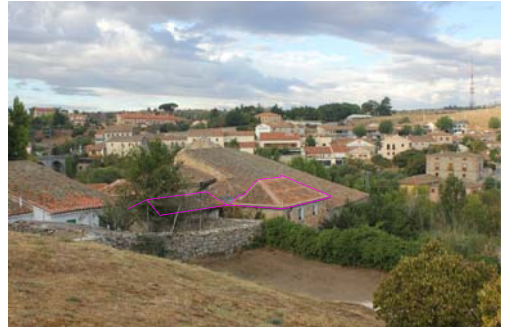
No se actuará en la planta superior de la casa del santero
Pendiente. 2ª Fase

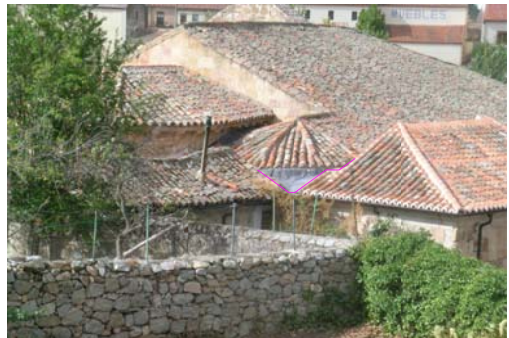
Encuentro conflictivo entre el ábside Norte y planta superior de casa del santero

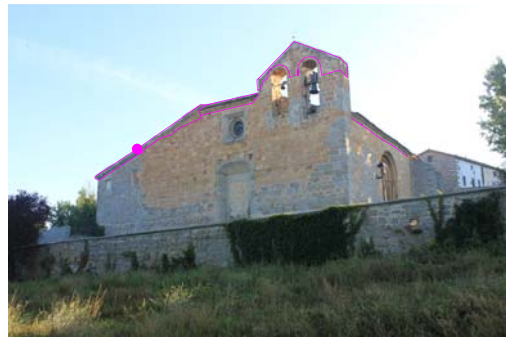
Fachada Oeste y Sur. Tratamiento de bordes de cubierta.
Demolición y sustitución de mampostería o recolocación.
