PROYECTO DE RESTAURACIÓN DE LAS CUBIERTAS DE LA IGLESIA DE SAN MARTÍN, EN BONILLA DE LA SIERRA  
 Arquitecto: Antonio López Díaz Promotor: JUNTA DE CASTILLA Y LEÓN Ref. AV-945 ÁVILA SEPTIEMBRE 2014

PLANOS "CORREGIDOS Y CONFRONTADOS" CON EL EDIFICIO EN SU ESTADO ACTUAL. FECHA 01 DE SEPTIEMBRE DE 2014.  
 ESTADO ACTUAL. PLANTAS Escala: 1:100 Plano número: 06

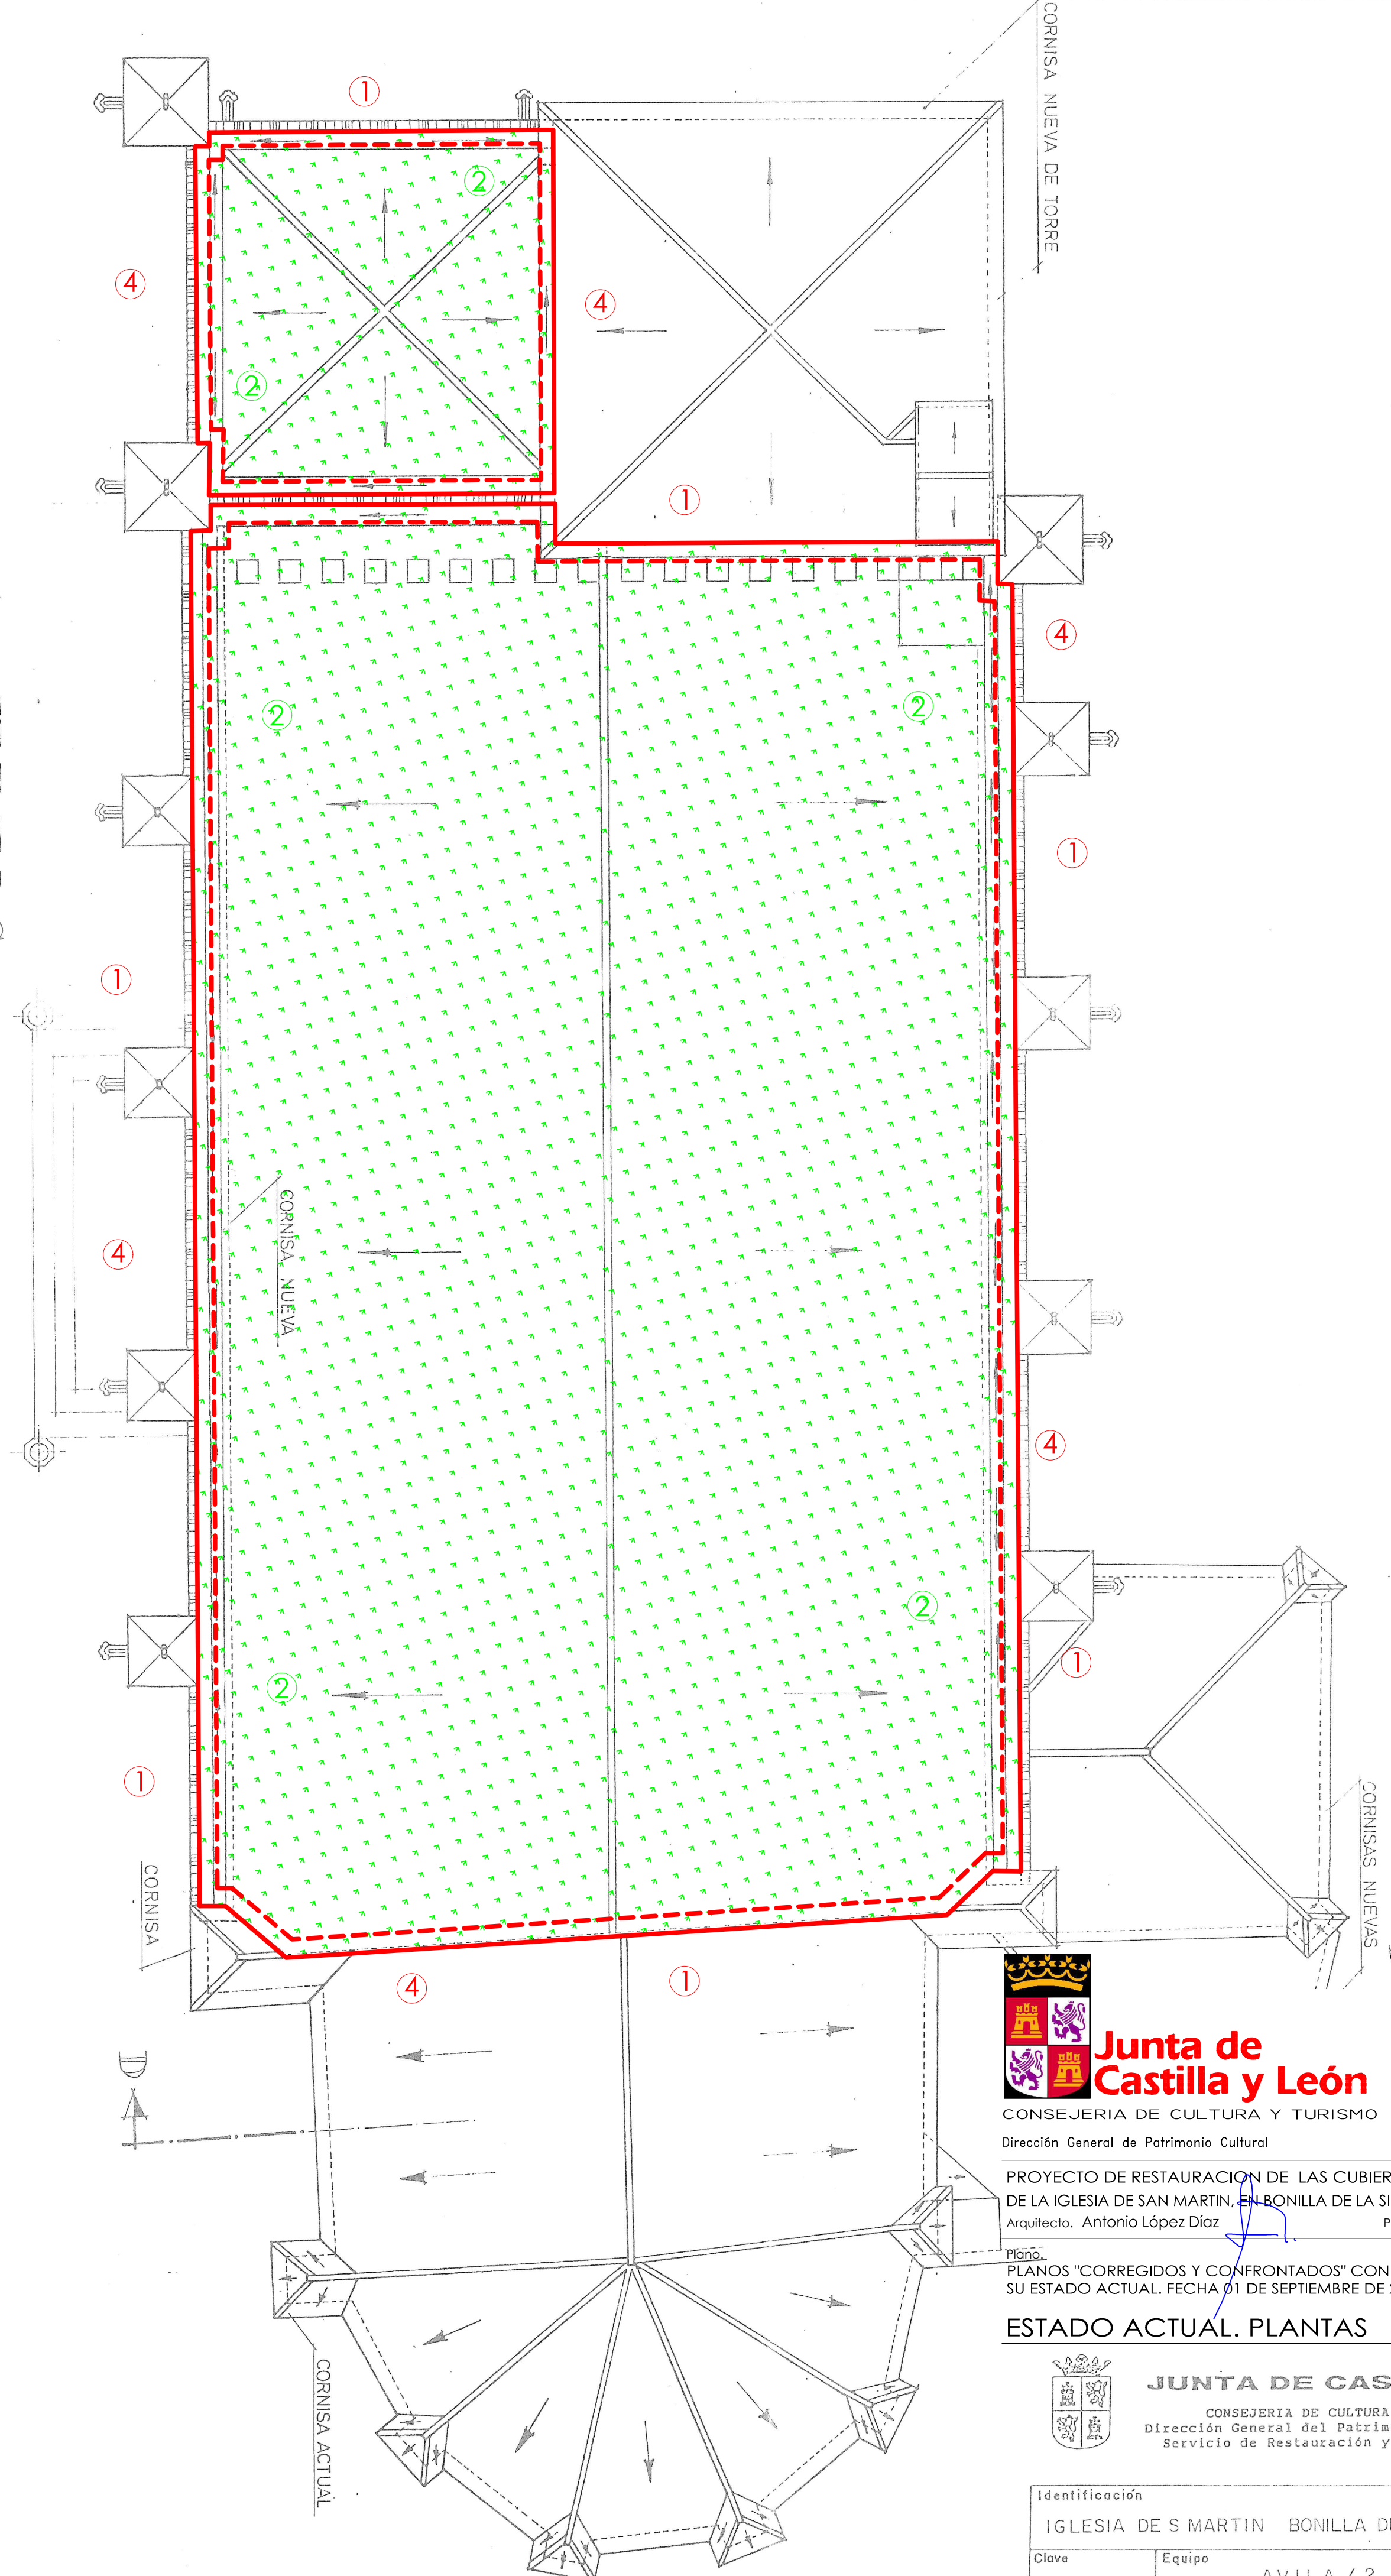
PLANTA DE CUBIERTAS

- LESIONES.
- ① - AGOTAMIENTO DE MATERIAL CERÁMICO DE COBERTURA.
  - ② - CRECIMIENTO DE VEGETACIÓN.
  - ③ - EXTENSIÓN DE LA HUMEDAD, CON DISGREGACIÓN CERÁMICA Y PÉTREA.
  - ④ - COLMATACIÓN HÍDRICA DEL PESEBRÓN.
