RESTAURACION DE LAS CUBIERTAS DE LA IGLESIA DE
SAN MARTIN, EN BONILLA DE LA SIERRA (AVILA)

TOMO I
MEMORIA

ANTONIO LOPEZ DIAZ
ARQUITECTO

FECHA: SEPTIEMBRE DE 2014

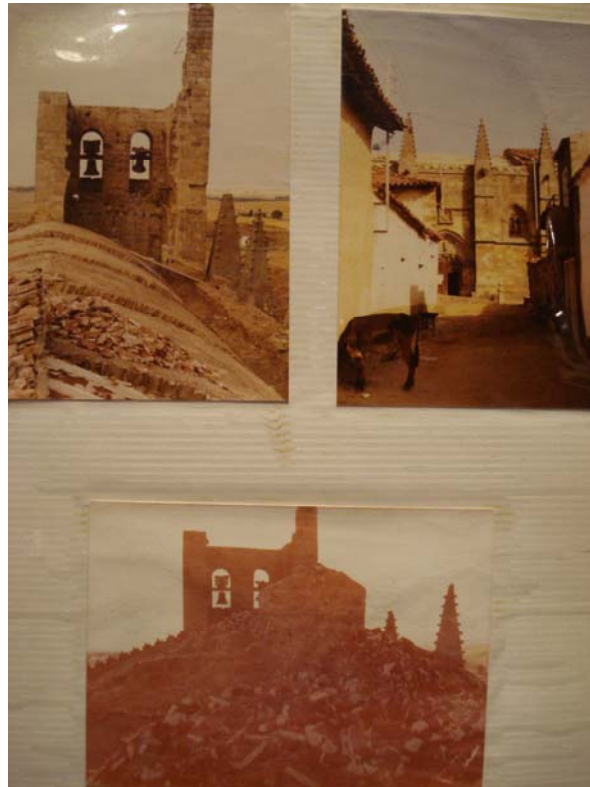
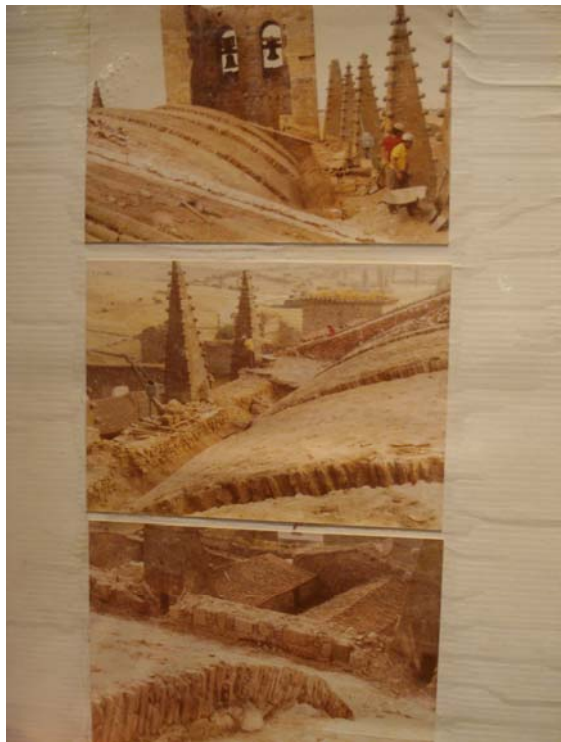
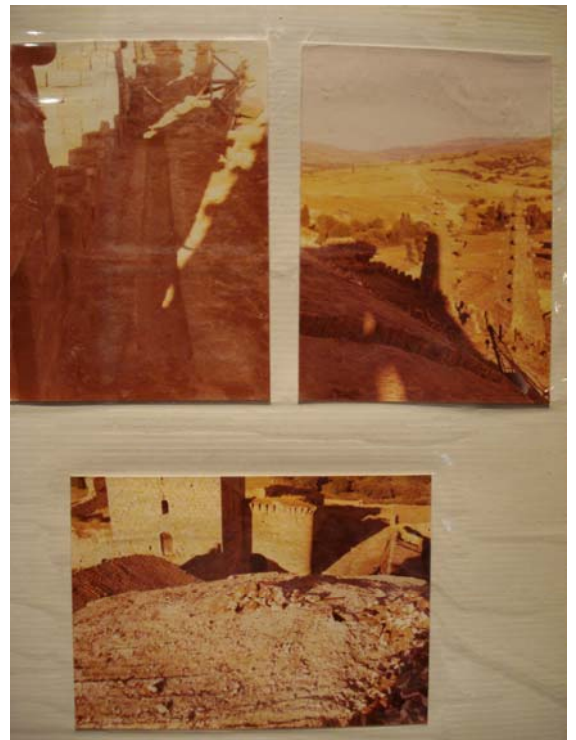
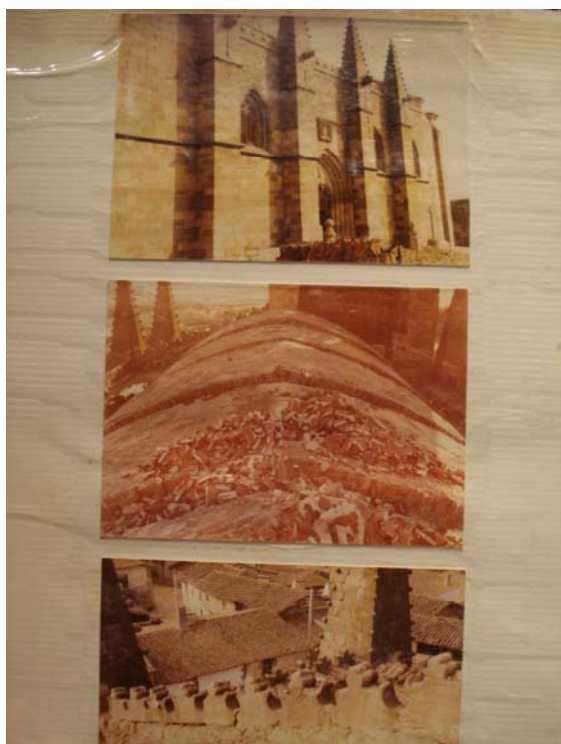
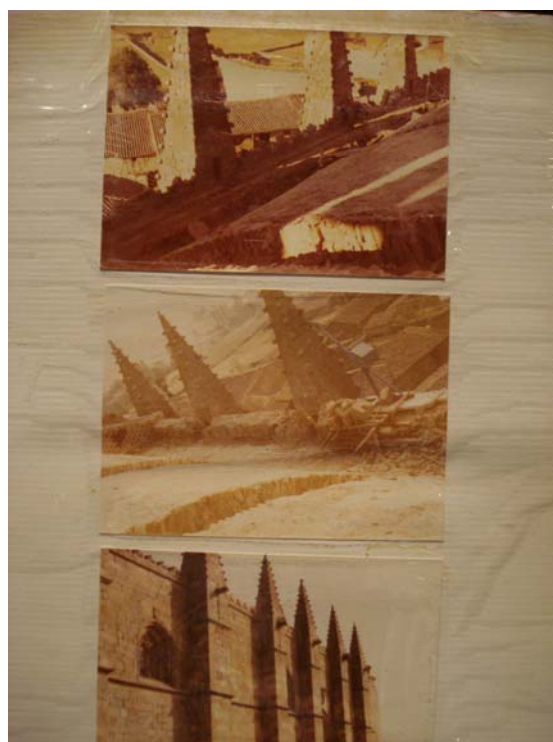
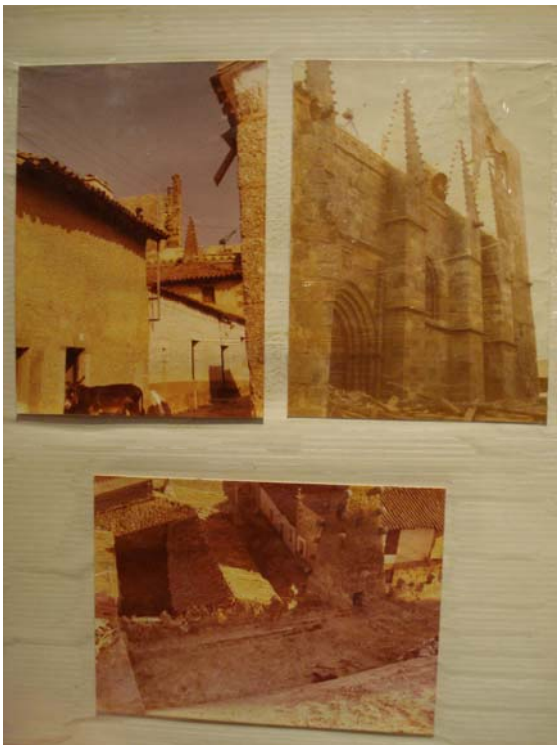
- Obras de Cubierta

Obras de 1974 dirigidas por D. Ramito Moya Blanco

Cubierta nave central.- Demolición de cubierta actual, vaciado de escombros en ríflones, limpieza trasados de bóvedas, demolición de cornisas de ladrillo sobre crestería, cajado en cabezas de muros, hormigón armado, nuevas cornisas de ladrillo, hornigón armado en trasados de bóveda, cubierta, impermeabilización, restauración de gárgoles antiguos, tejas de forja, balda de cerámica, restauración de crestería y pináculos, demolición parte alta de sacristía, muros de sillaría, muros de sillaría con dos arcos, bierlas en capillas, demolición fábricas en torre, muro de sillaría con dos arcos, zunchos de hornigón, cornisa de piedra, forjados de torres, cubiertas, restauración de espadaña, cruz de hierro forjado, pararrayos, automatización de campanas, restauración de escalera, picado de intrados de bóvedas en interior, limpieza de paramentos y bóvedas, demolición de escalinata de altar, pavimentación de nuevo presbiterio con cosas y peidões de granito, mesa de altar, restauración retablos, electricidad, apliques, solado de pavimento, carpinterías.

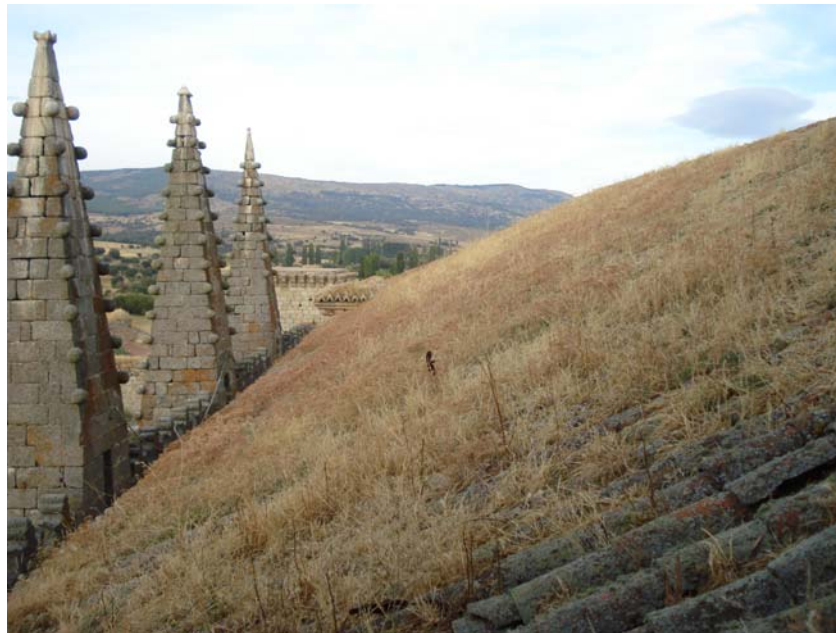
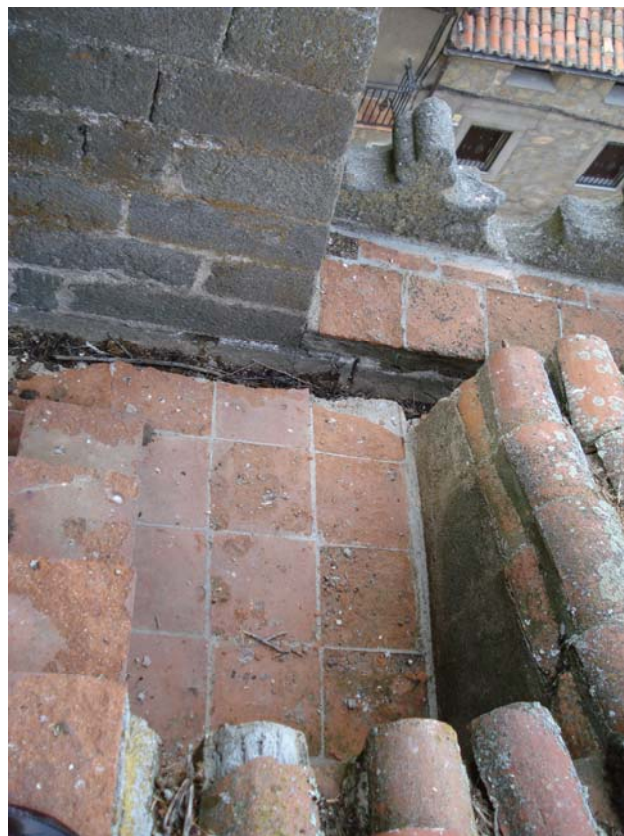
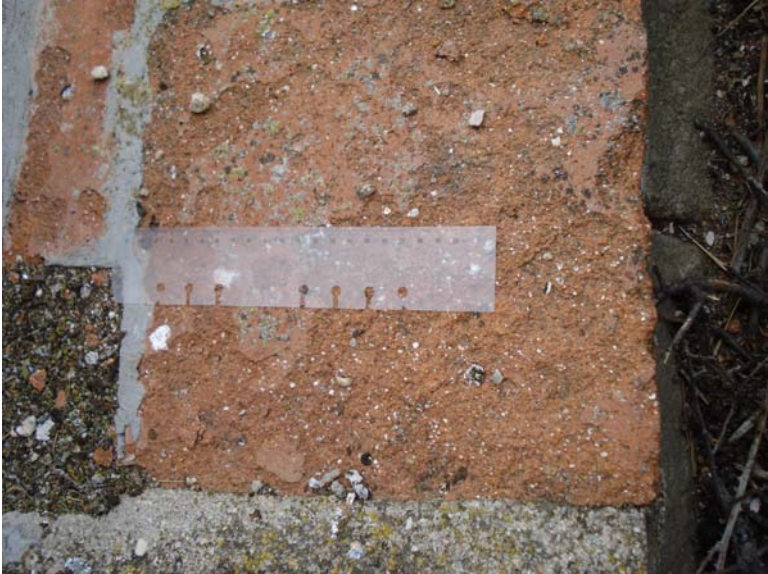
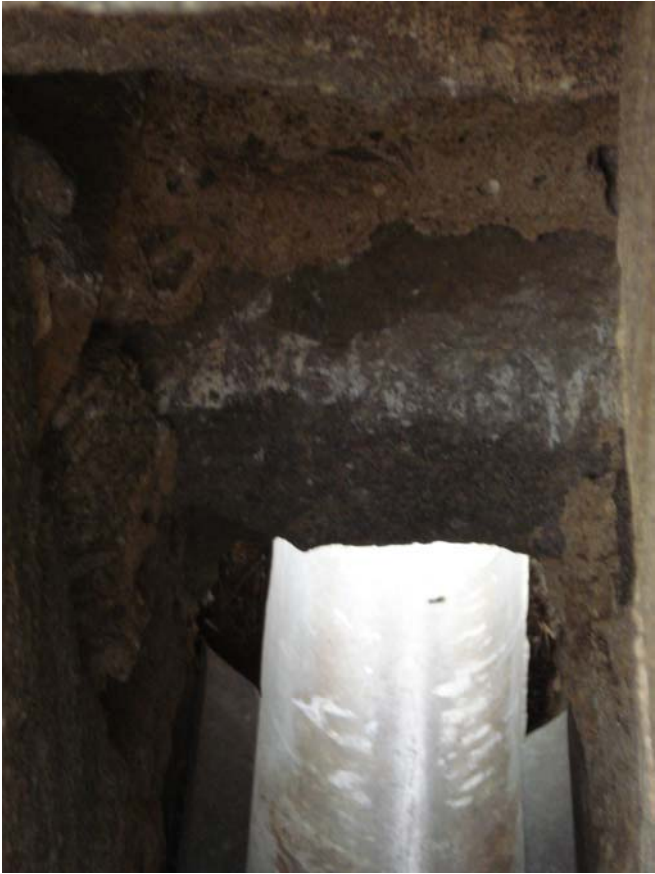
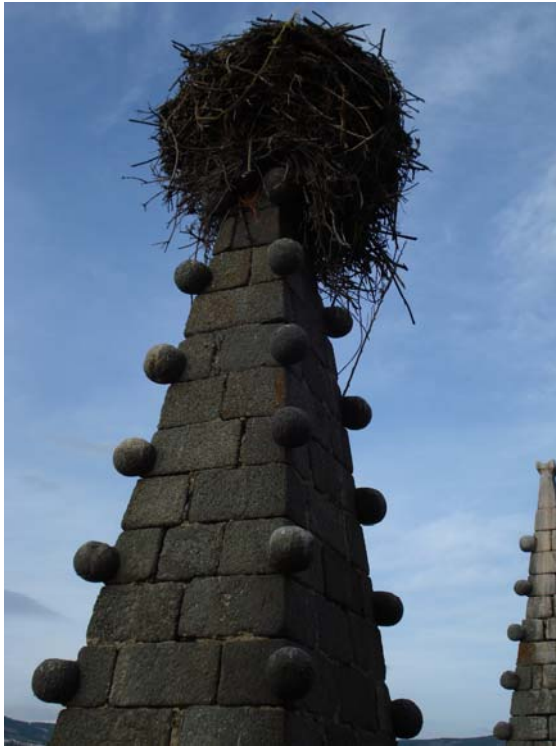
Estado actual

Analizando la documentación fotográfica, se aprecia una aceptable conservación de las mencionadas obras hasta el año 1991 (fotografía de la Ficha Documental), pero en las últimas décadas se ha acentuado el agotamiento de los elementos cerámicos así como el crecimiento vegetal en la cubierta.
