ESTRUCTURA CUBIERTA

REPLANTEO MUROS

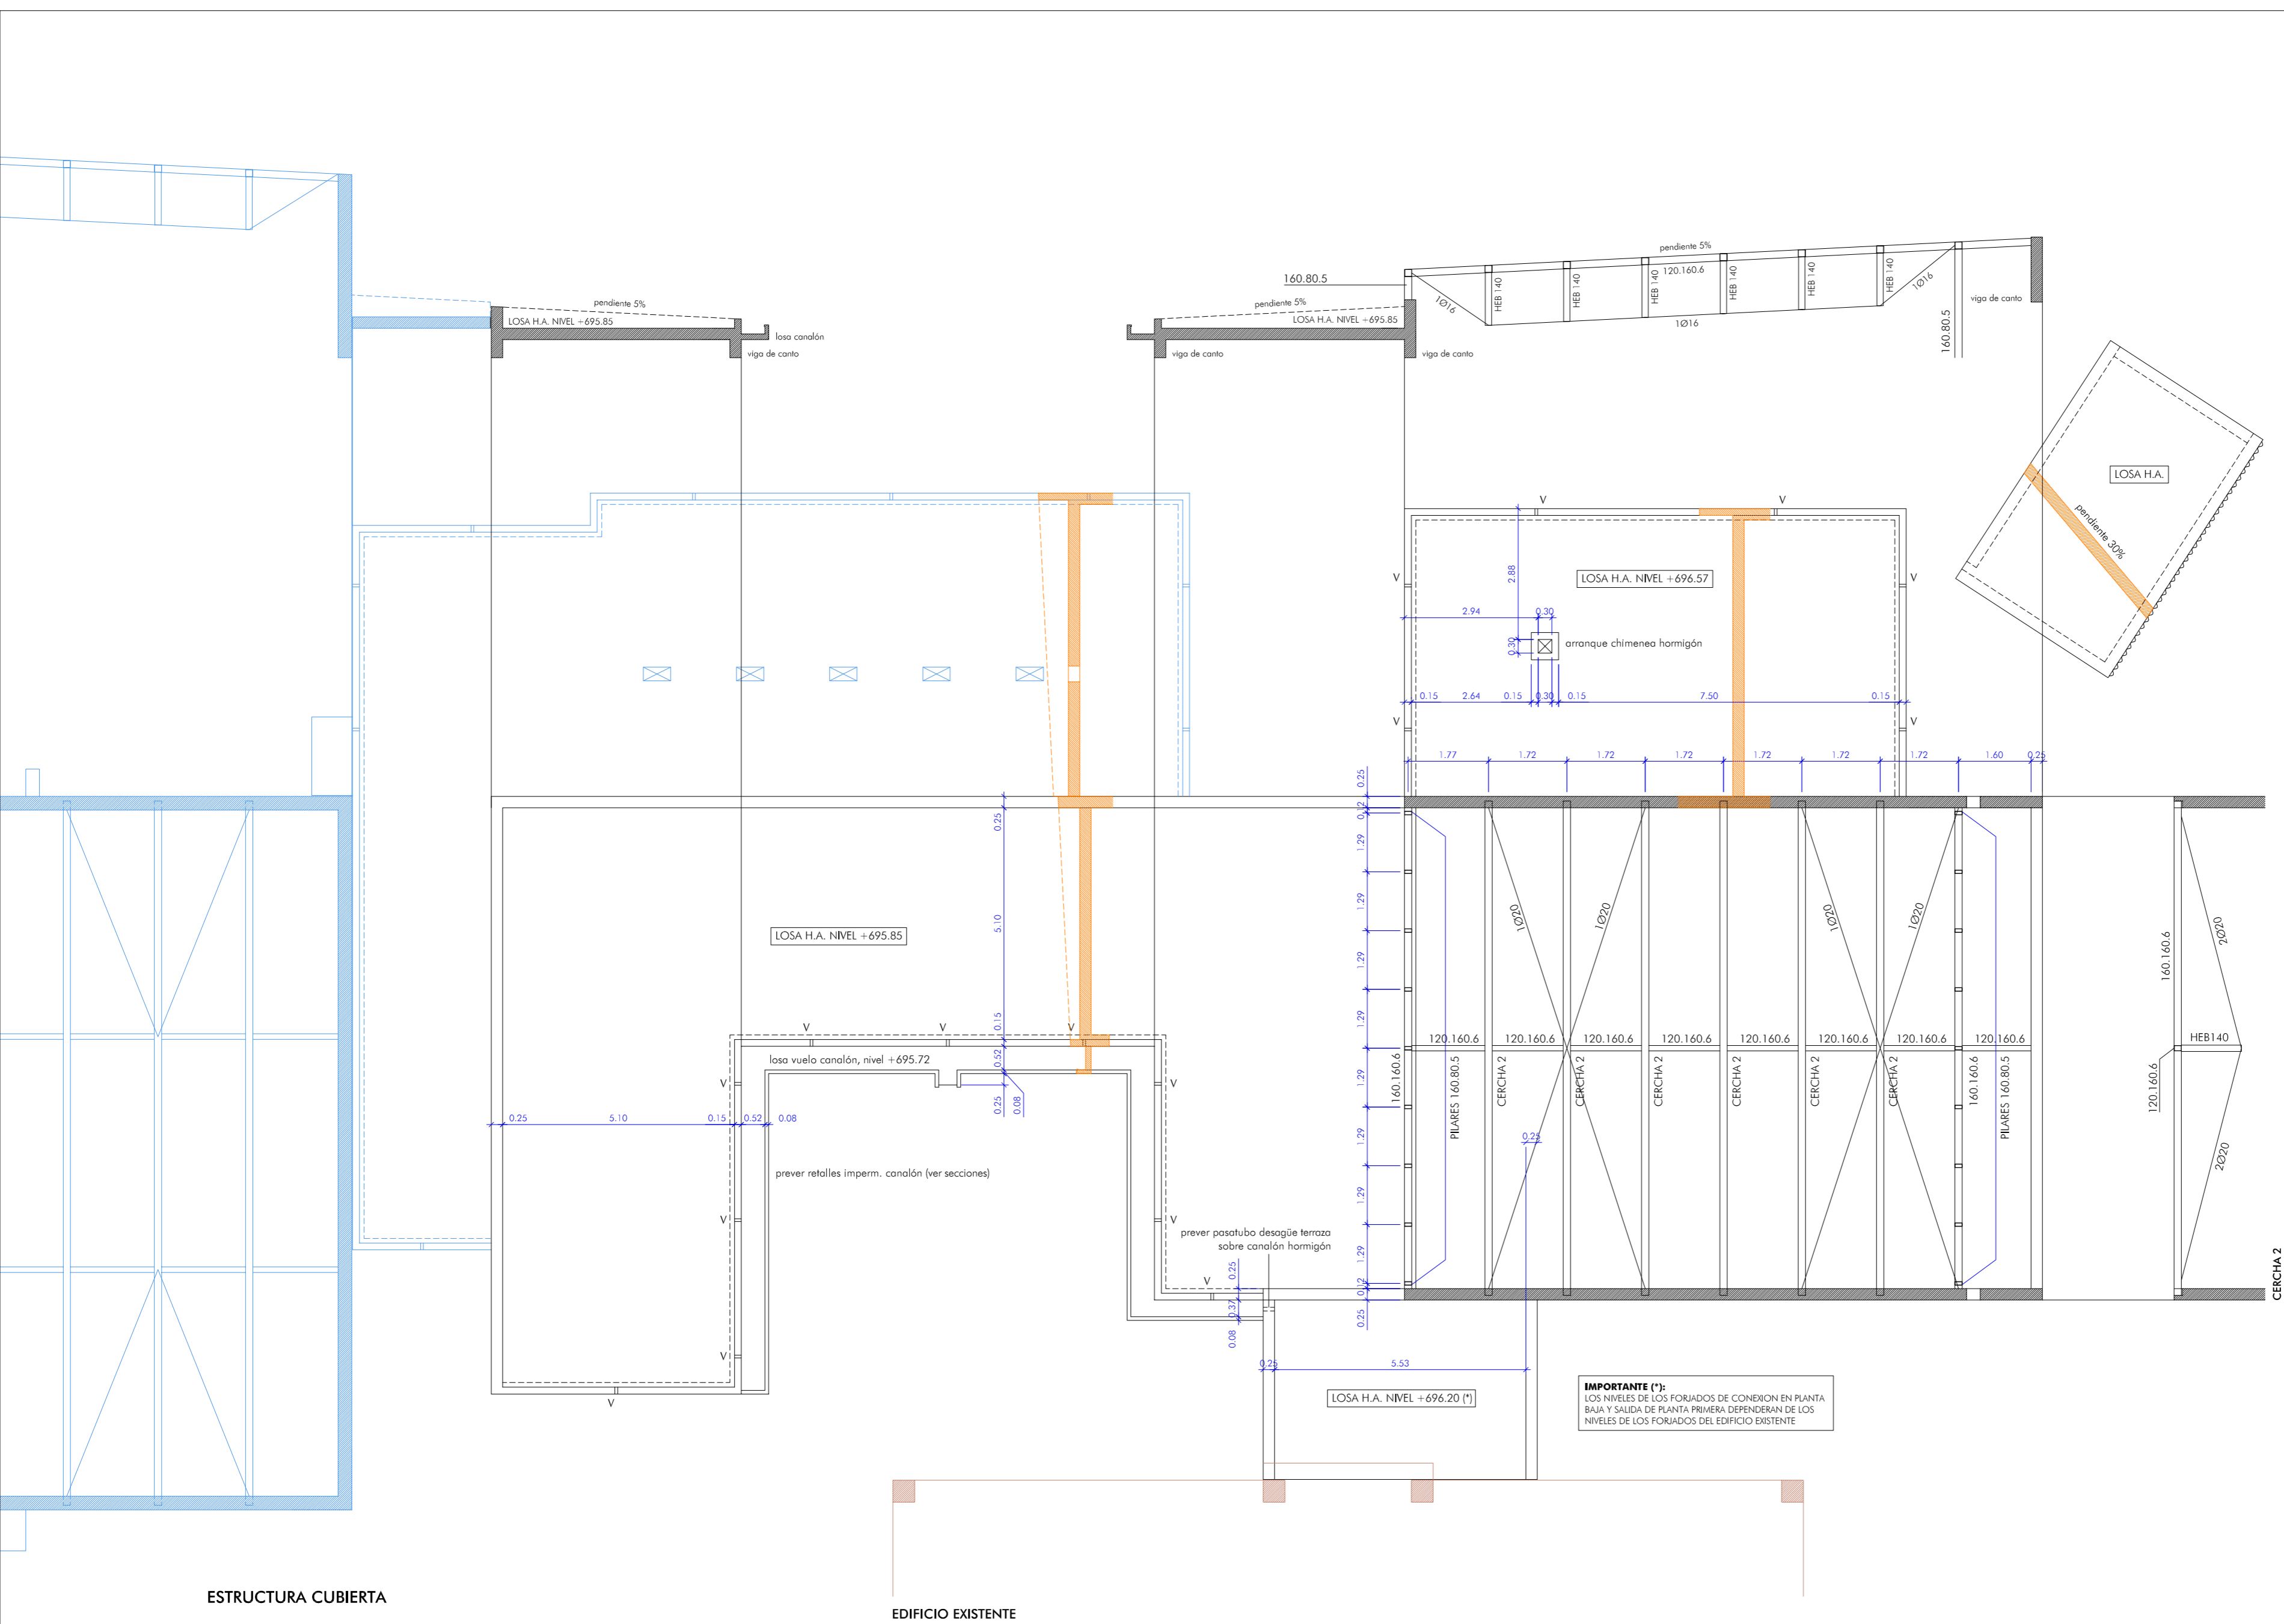
EDIFICIO EXISTENTE

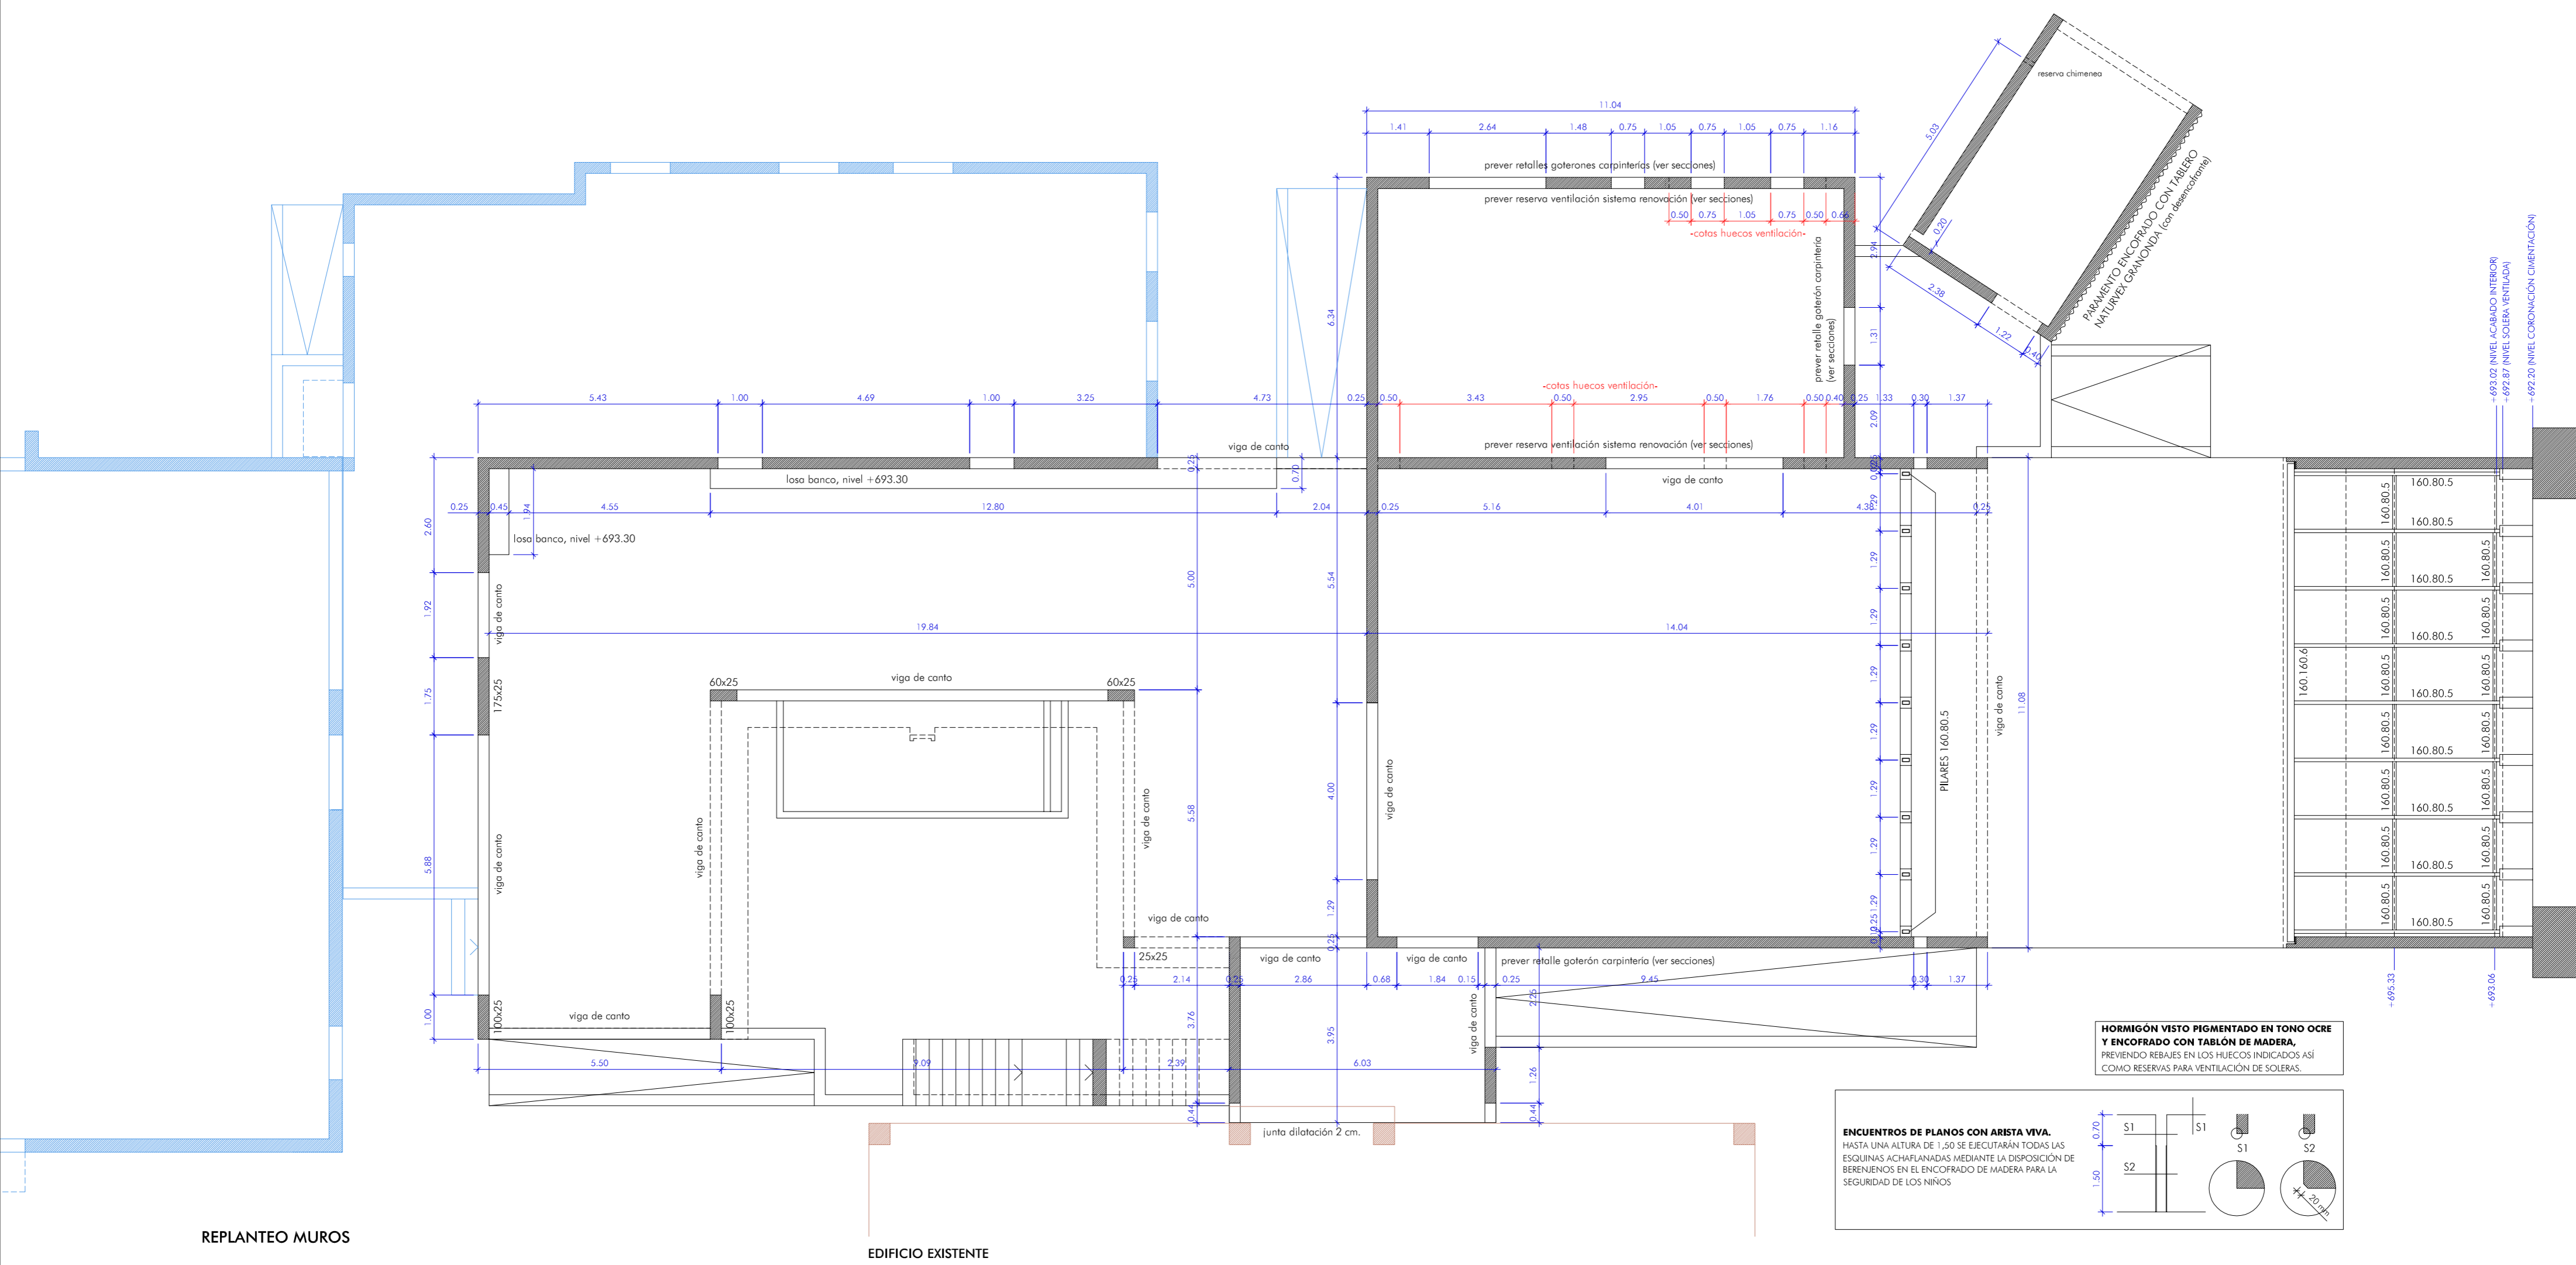
EDIFICIO EXISTENTE

■ FUTURA AMPLIACIÓN: GIMNASIO  
■ EDIFICIO EXISTENTE

**HORMIGÓN VISTO PIGMENTADO EN TONO OCRE Y ENCOFRADO CON TABLÓN DE MADERA.**  
PREVENIR REBAS EN LOS HUECOS INDICADOS ASÍ COMO RESERVAS PARA VENTILACIÓN DE SUELOS.

**ENCUENTROS DE PLANOS CON ARISTA VIVA.**  
HASTA UNA ALTURA DE 1,50 SE EJECUTARÁN TODAS LAS ESQUINAS ACERILANDAS MEDIANTE LA DISPOSICIÓN DE BERNESAS EN EL ENCOFRADO DE MADERA PARA LA SEGURIDAD DE LOS NIÑOS.

**IMPORTANTE (\*):**  
LOS NIVELES DE LOS FORJADOS DE CONDICIÓN EN PLANTA BAJA Y SALIDA DE PLANTA PRINCIPAL DEPENDERÁN DE LOS NIVELES DE LOS FORJADOS DEL EDIFICIO EXISTENTE
