**RESTAURACION DE LAS CUBIERTAS DE LA IGLESIA DE  
SAN MARTIN, EN BONILLA DE LA SIERRA (AVILA)**

**TOMO II  
PLANOS**

ANTONIO LOPEZ DIAZ  
ARQUITECTO

FECHA: SEPTIEMBRE DE 2014

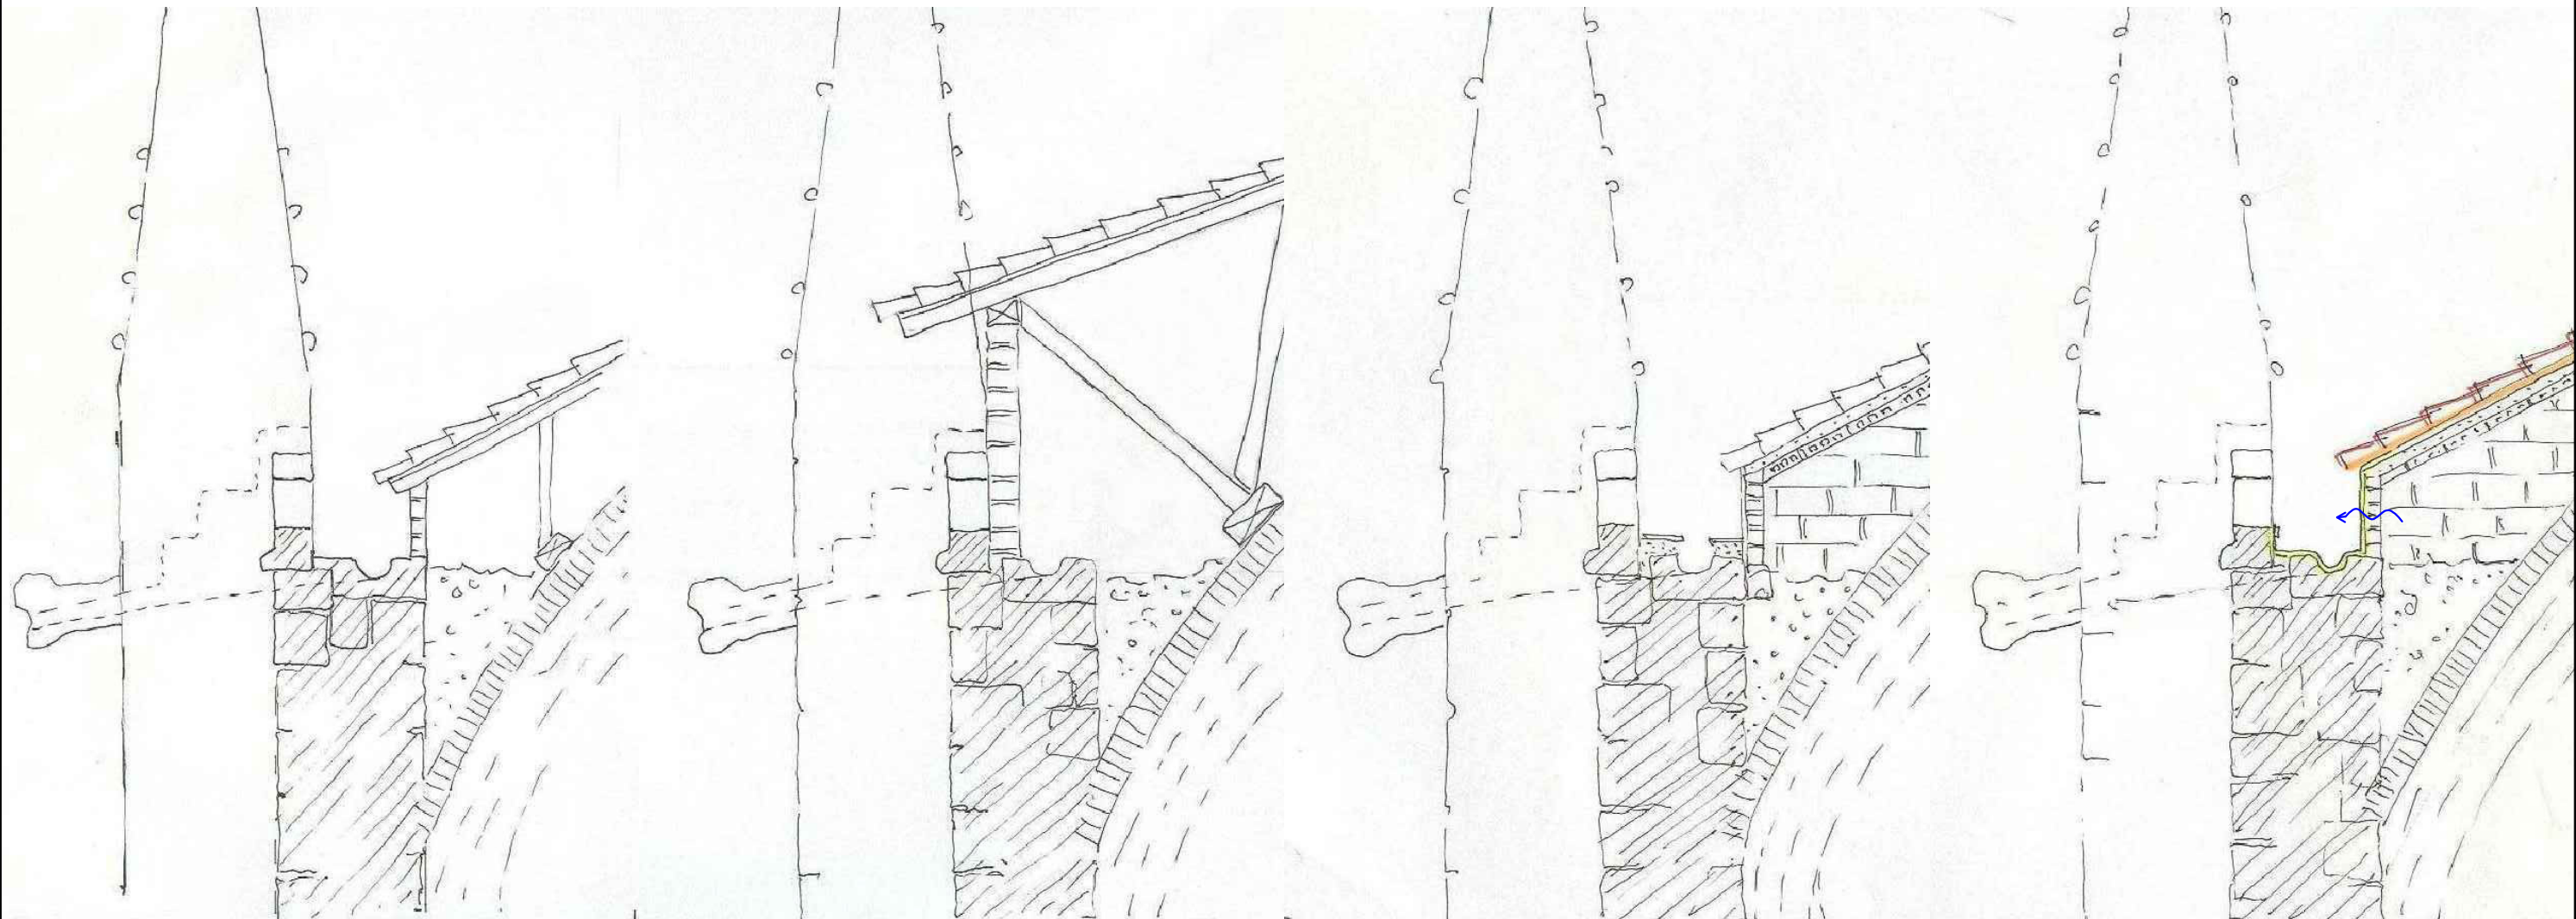
ESQUEMA DE EVOLUCIÓN  
DE LA CUBIERTA.

**ORIGEN.**

**ÉPOCA CATALOGO  
GÓMEZ MORENO.**

**REFORMA 1974. PROYECTO 2014.**

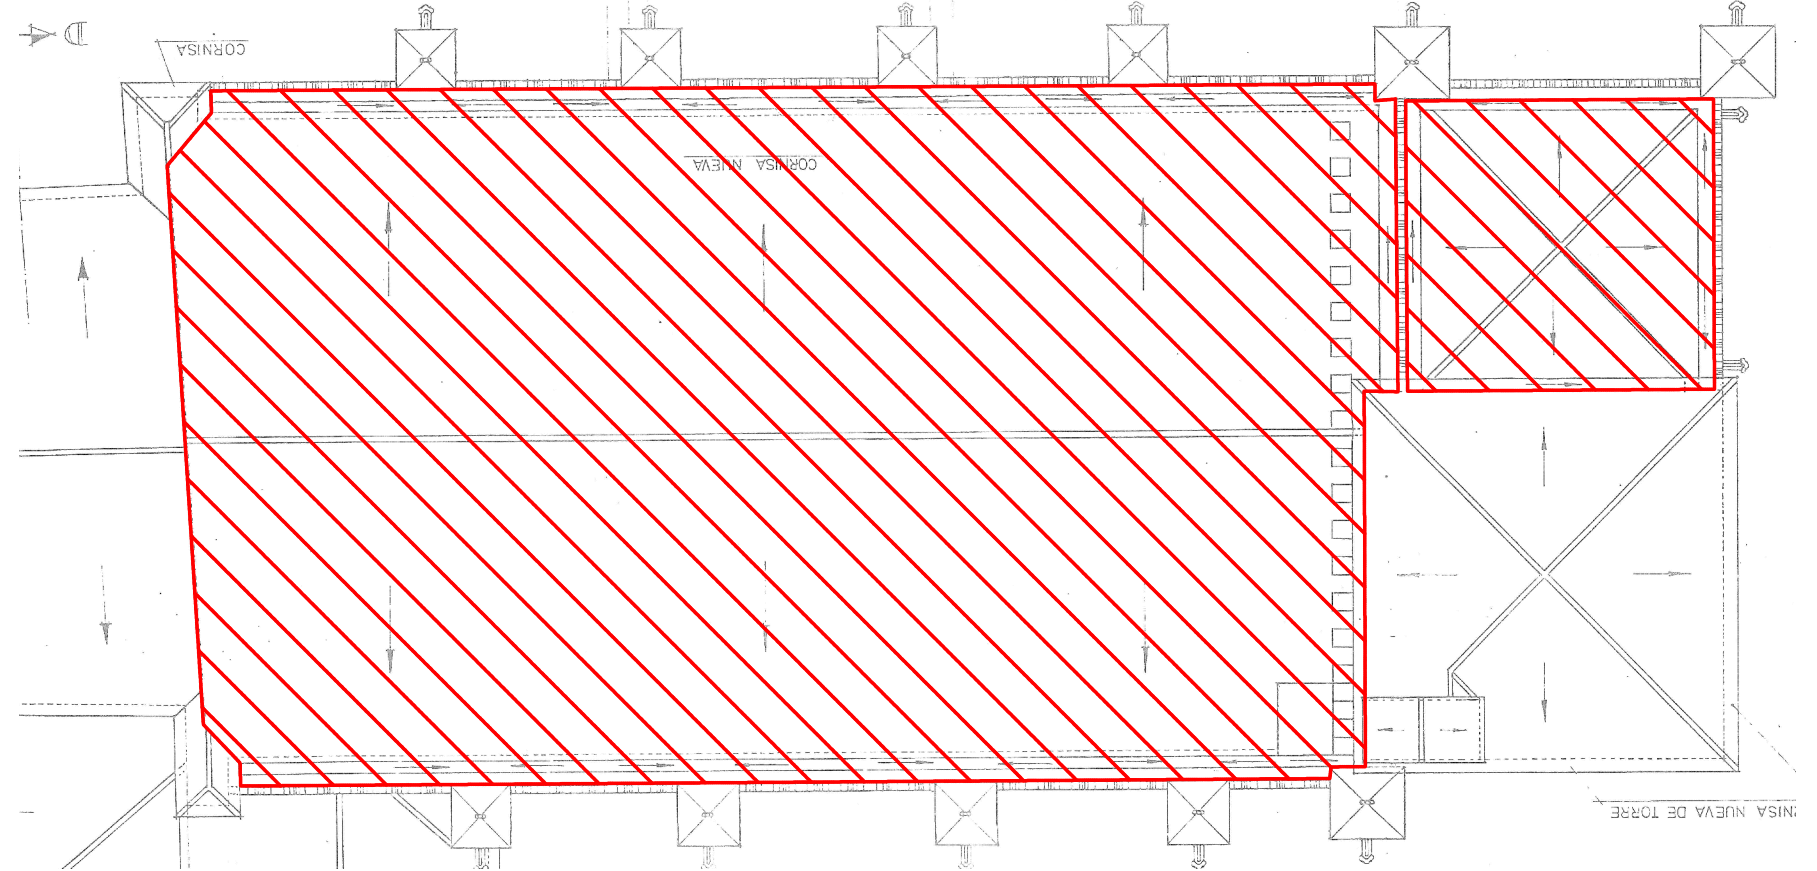
# ALCANCE

CUBIERTA COMPLETA DE LA NAVE Y LA CAPILLA
